Pilona fabricada en acero con tratamiento Ferrus, proceso protector del hierro que garantiza una óptima resistencia a la corrosión.

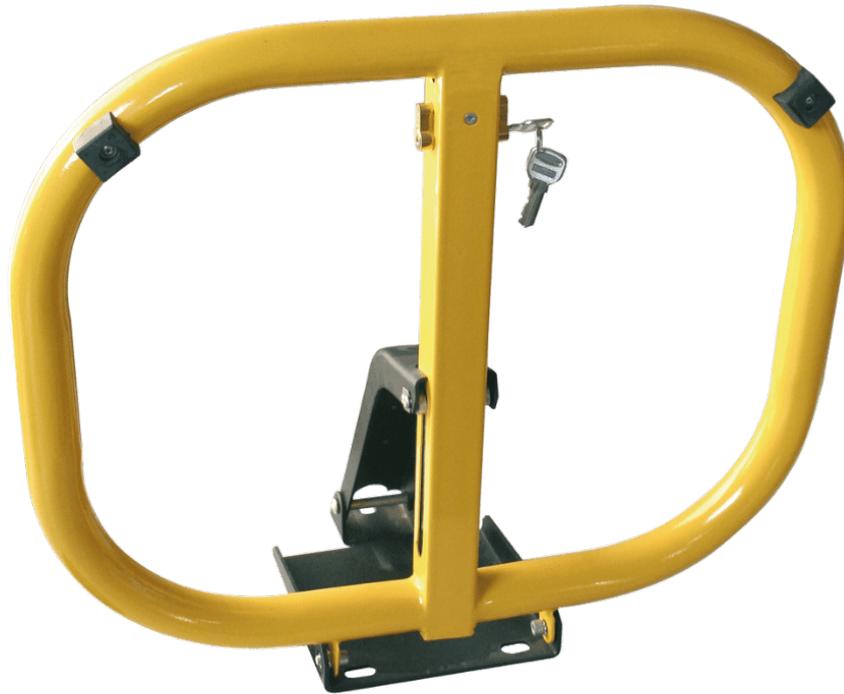
El tratamiento Ferrus se compone de tres capas que se aplican después de limpiar toda la suciedad y las impurezas mediante granallado y consiste en un zincado, seguido de una capa de imprimación epoxi y un último recubrimiento de pintura poliéster color RAL 1021. Con sistema abatible.

Anclaje recomendado: Mediante tres pernos de expansión.

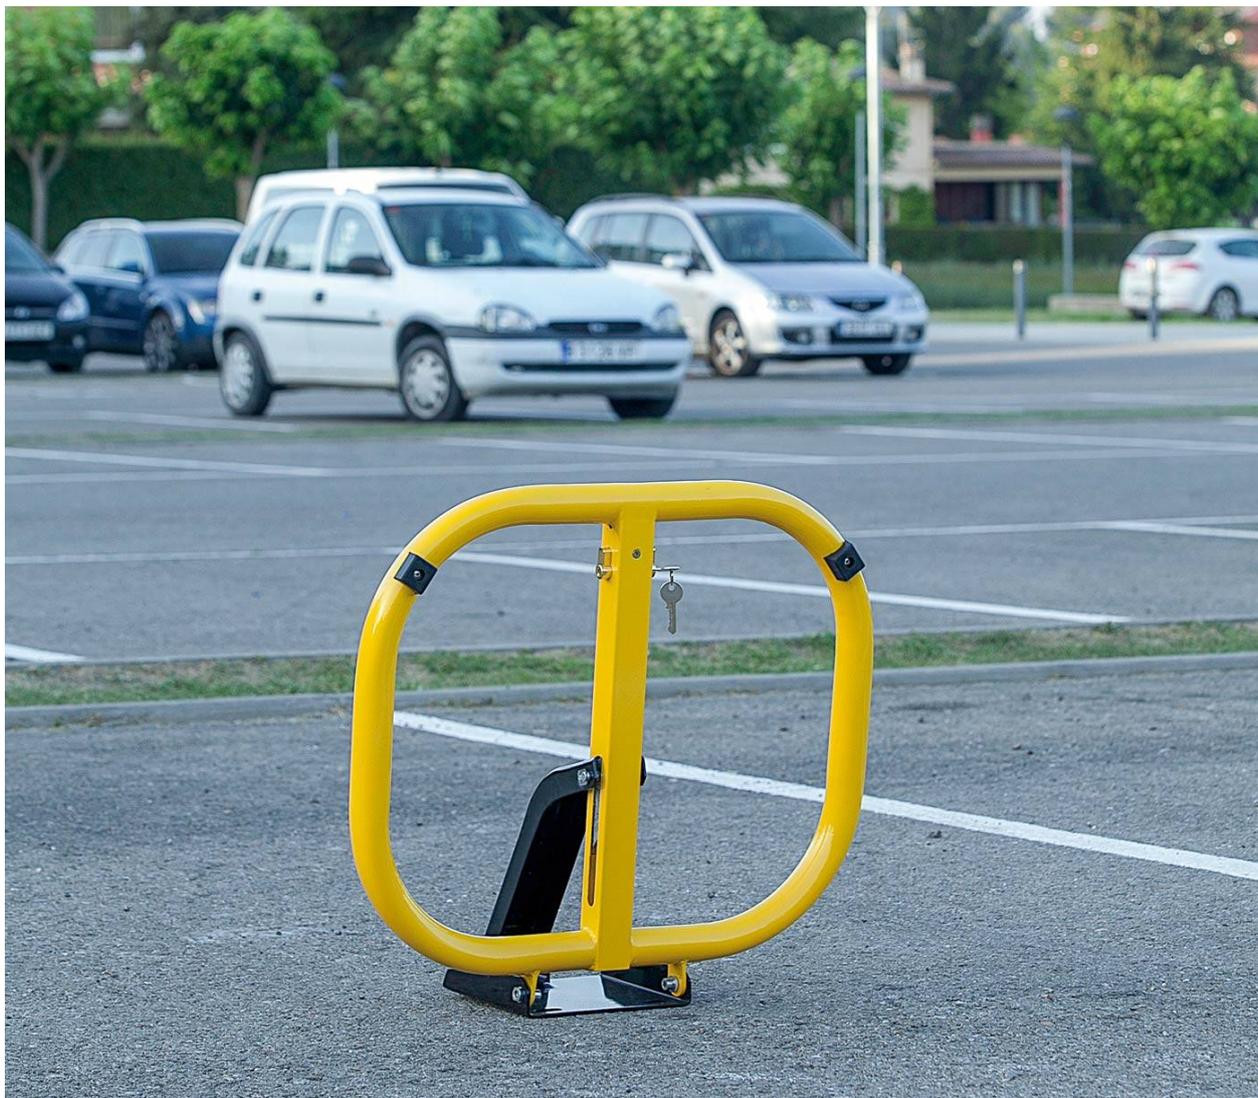
Ref.	A	B	C	H
H290	610	250	194	545
