Pilona fabricada en tub d'acer amb tractament Ferrus, procés protector del ferro que garanteix una òptima resistència a la corrosió.

Ref.	A	H
H292	345	940

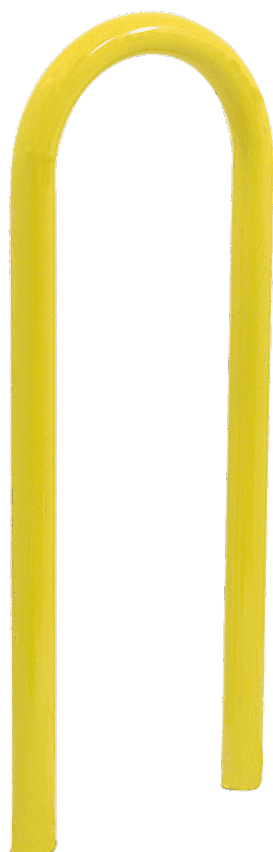
El tractament Ferrus es compon de tres capes que s'apliquen després de netejar tota la brutícia i les impureses mitjançant granallat i consisteix en un zincat, seguit d'una capa d'imprimació epoxi i un últim recobriments de pintura polièster color groc RAL 1021.

Ancoratge recomanat: Base encastrable.
